不分流进样导致气相色谱分析重复性不良的案例

摘要: 不分流进样时, 实际进入到色谱柱的溶剂量较大, 可能会造成色谱柱固定相的流失程度增大。某些分析情况下, 固定相的流失会影响分析结果。

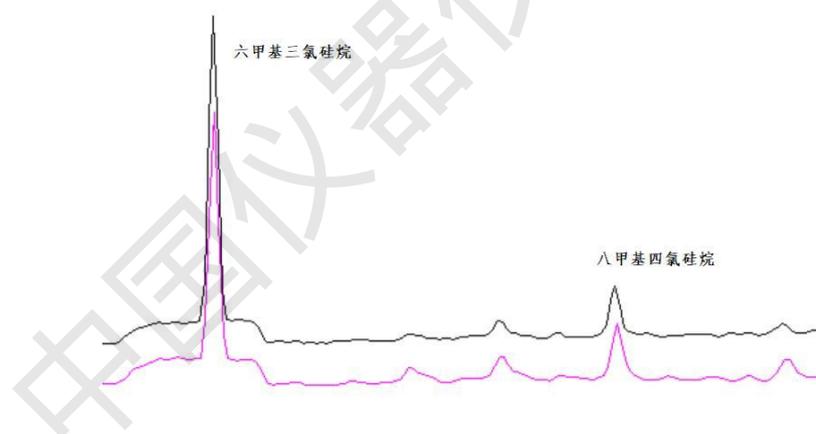
图 1 两次实验谱图比较

六甲基环三硅氧烷目标峰的重复性较差，而八甲基四环硅氧烷、十二甲基环流硅氧烷等目标组分的重复性良好，如图 1 所示。既然不同的组分重复性表现不同，那么故障的原因并非来自硬件的共性问题，应当与样品自身性质或者样品的分析方法有关。此外，六甲基三氯硅烷的色谱峰形状也存在不良的问题，色谱峰的底部存在异常的基线扰动。

该谱图中六甲基三氯硅烷的色谱峰明显不良，色谱峰底部存在明显的平台状态干扰。借

鉴顶空和 VOC 等弱保留物质分析的经验（弱保留组分分析时，一般需要避免使用不分流方式，否则容易产生峰形异常），将进样方式改为分流，连续进样多次，数据重复性良好，六甲基三氯硅氧烷的峰形状也得到了改善，峰强度同时降低。
