机械形变导致 AOC-6000 自动进样器无法工作的案例

摘要: 仪器部件安装的微小机械差异造成了较难处理的问题。用户操作不慎造成进样器机械部件发生变形, 造成进样器不能正常识别和进样。

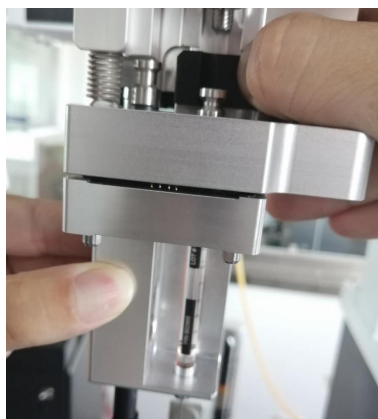
该用户对仪器使用不太熟悉, 对用户做 AOC6000 自动进样器参数和基本使用的培训时, 发现该仪器同时配置有液体进样器, 于是指导用户进行进样器针架 (Syringe Tools) 的更换。此时发现了问题——液体进样器针架不能安装到位, Syringe Tools 和安装支架之间存在有 1mm 左右的缝隙, 如图 1 所示。

图1 不良的安装位置

在这个状态下，AOC6000 虽然可以识别到液体进样针的存在，但是不可以进样。当执行进样命令时，GC 系统报警“Z 轴位置错误”。

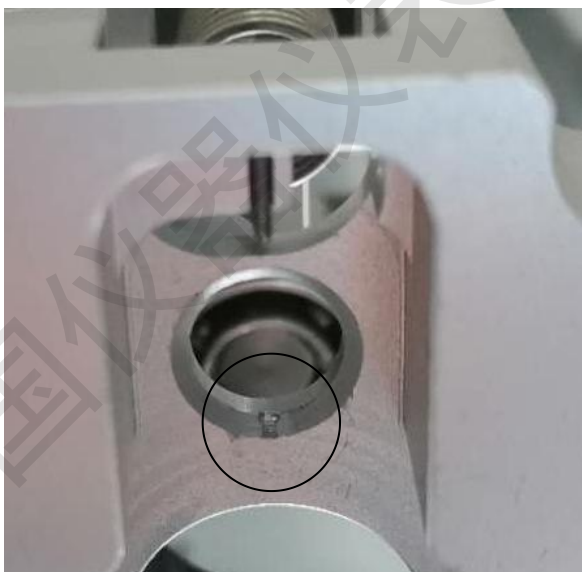
拆下进样器针架 Syringe Tools，仔细检查外观，未见异常。再检查安装支架时，发现安装支架的定位孔内存在有异物，怀疑是野蛮安装造成了支架安装孔的损伤，如图 2 所示。

图2 支架安装孔发生损伤

用小锉刀打磨了一下这个安装孔，将此金属异物去除，然后再次安装进样器（Syringe Tools），开机测试系统自检正常，进样针架可以紧密贴合进样器本体，如图 3 所示。

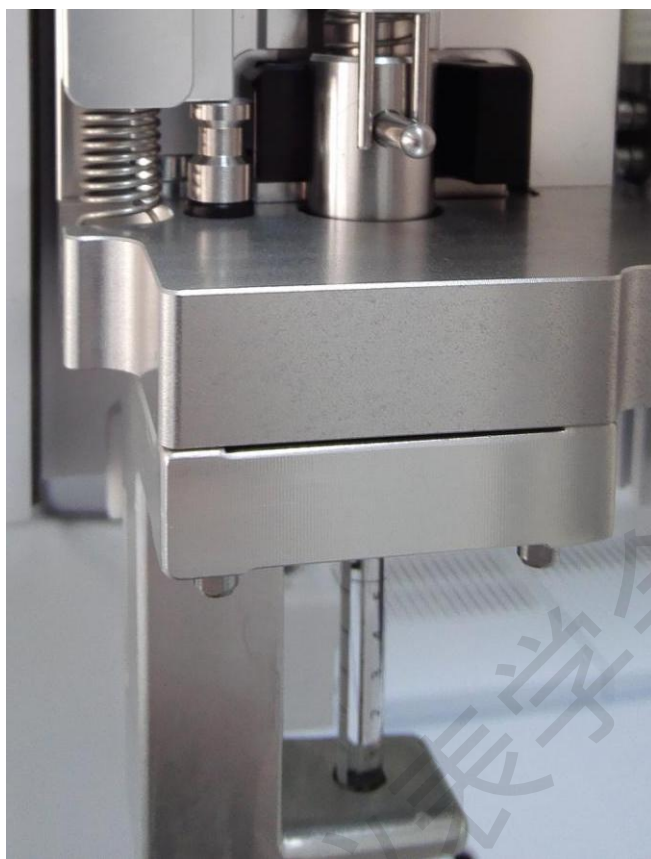
图3 进样针安装正常状态
