进样方式错误造成的保留时间漂移故障维修案例

摘要: 错误的分析习惯造成保留较强的溶剂滞留于色谱柱内, 最终影响色谱峰的保留时间。并对保留时间发生延迟进行粗略原理性的推断。

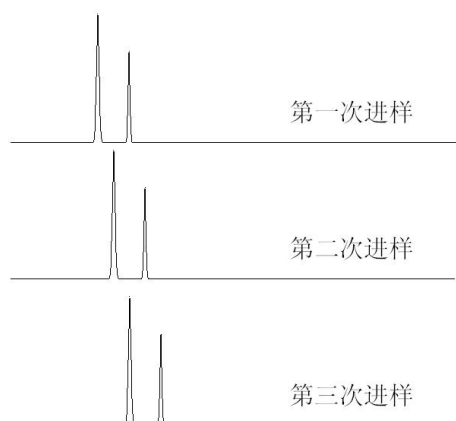
首先考察用户的分析条件和色谱数据, 用户连续进样 3 次的的数据, 目标峰均出现了幅度近似的保留时间延长, 如图 1 所示。

图1 三次进样的数据比较结果

此时发现问题，用户进样启动数据采集之后，目标峰（甲醇、丙酮）出峰完毕之后，用

户立即进样第二和第三个样品，并未等待 DMSO 溶剂出峰和程序升温结束。询问用户为何如此操作，用户自述希望缩短分析时间。

固定相含有 DMSO 之后，体系的分配系数 K 增大（或者说目标物质更容易溶解于固定相中），保留特性发生了变化，目标物质的保留时间增加。

显然用户操作错误，指导用户修改进样方法，等待程序升温结束之后再进第二次和第三次进样，数据结果重复性恢复正常。
