仪器维修案例汇编

摘要: 本文汇编了多个维修实践案例, 涉及多个品牌和各种仪器类型, 包括有液相、气相、液质、气质、ICPMS 等等。通过故障现象、维修过程和结论几个部分的描述, 配以图文尽可能还原维修实例。

1 气相安捷伦 7890_FPD 报错“点火器开路/短路”

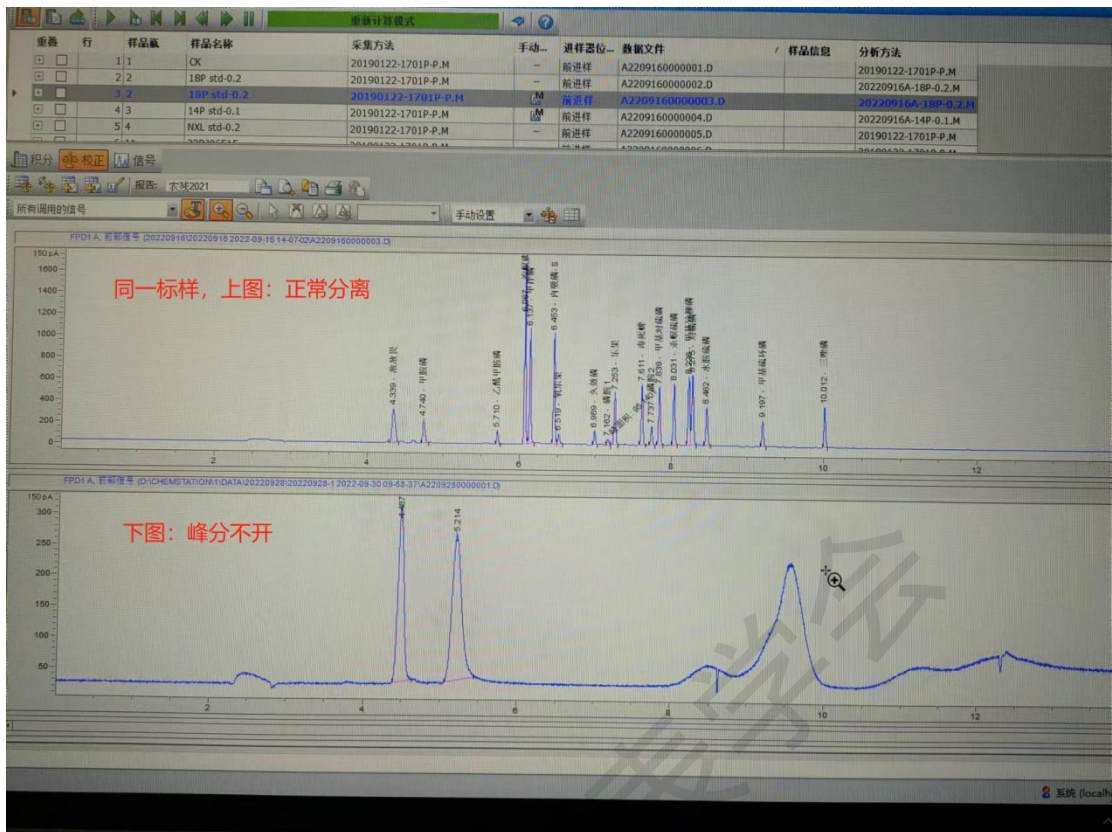
(3) 二次上门, 将修复的 FPD 接口板更换后, 前后 FPD 点火均正常。于是交付客户使用。随后, 客户反馈做样异常: 峰分不开 (如图)。

现象分析: A. 做样峰分不开肯定与更换接口板没有因果关系。

B. 从图谱看, 更像是柱流速减小, 或者炉箱温度过低所致。(仪器前后通道配置一样, 方法参数一样, 与维修前也一样, 标样也一样。客户自述在维修前刚刚做过进样口维护。)

重新配置前、后 FPD 检测器, 做样。一切恢复正常, 峰分离如初。

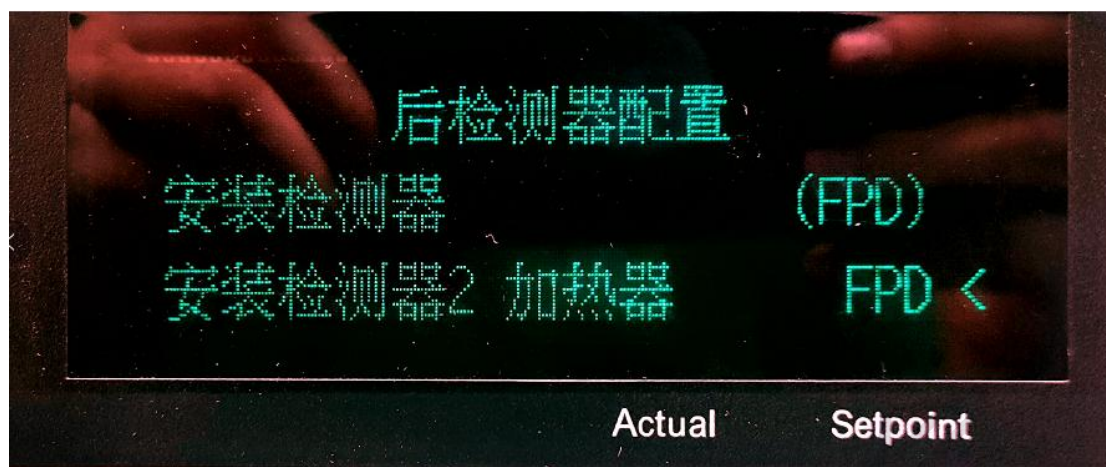
按照 7890 更换 FPD 接口板的操作要求需要在控制面板的配置里把原来的检测器移除后又重新 (安装) 配置回来。上图就是重新配置时的选项 (默认光标在第一行选项)。回忆当时由于快速操作, 没有多想就选择了第一项。(也怪该死的中文菜单翻译, 如果看到的是“install Det with A2 heater FPD”我肯定不会手快搞错了, 埋了个坑给自己。) 到此, 熟悉安捷伦气相或者有过相关经验的工程师应该就知道是什么问题了。稍后将在结论中详细解释。

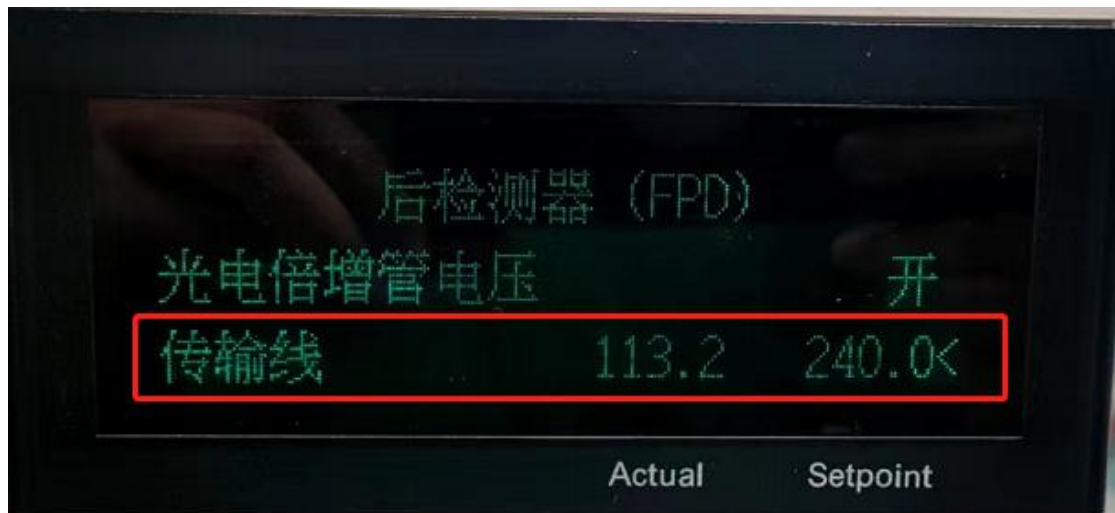
2. 在配置 7890 FPD 的过程中, 容易选错没有带 AUX 1/2 辅助加热器的选项 (该选项排在第一项)。这会导致在检测器设置参数里缺少了“传输线”温度的设置 (如下图), 从而导致传输线没有加热。实际上 FPD 的硬件设计上是有两个加热区的, 一个是燃烧池 (就是我们所讲的检测器温度); 另一个是传输线 (这个往往是被忽略的, 而且在新版的工作站 (C.1.10) 里也没有单独的设置或者选项, 出问题更不容易被发现)。本例当中由于传输线没有配置辅助加热 A2 (或者 A1), 传输线就没有加热, 低温区域的样品峰 (前两个) 貌似正常出峰; 但后面高温区域的样品就滞留在距离柱子出口燃烧池 10 多 cm 的区域里缓慢流出而分离不开。

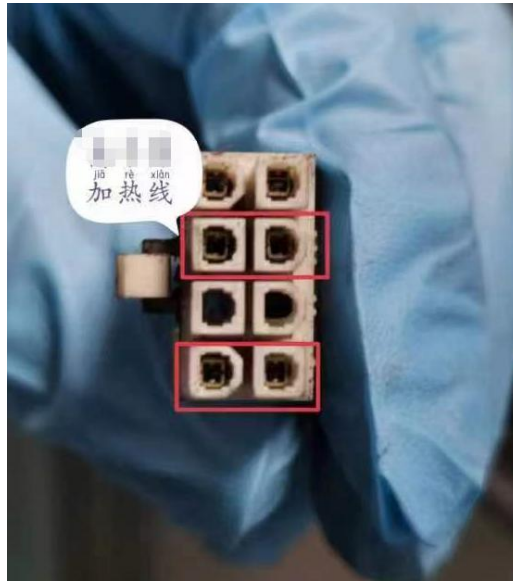
(4) 几天后同样中断、报错。再次上门测量主电路线束，发现线束加热线头氧化严重，变色。更换主线束。

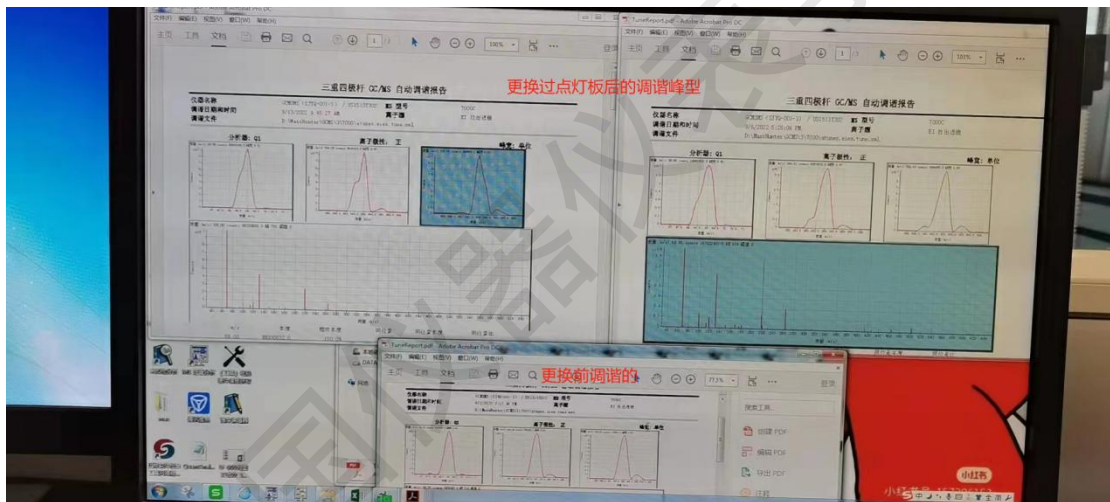
(5) 客户测试一周多后，没有再出现同样问题，但反馈调谐过程异常，特征峰轮廓图峰型难看，开叉。峰宽不正常。如下图，

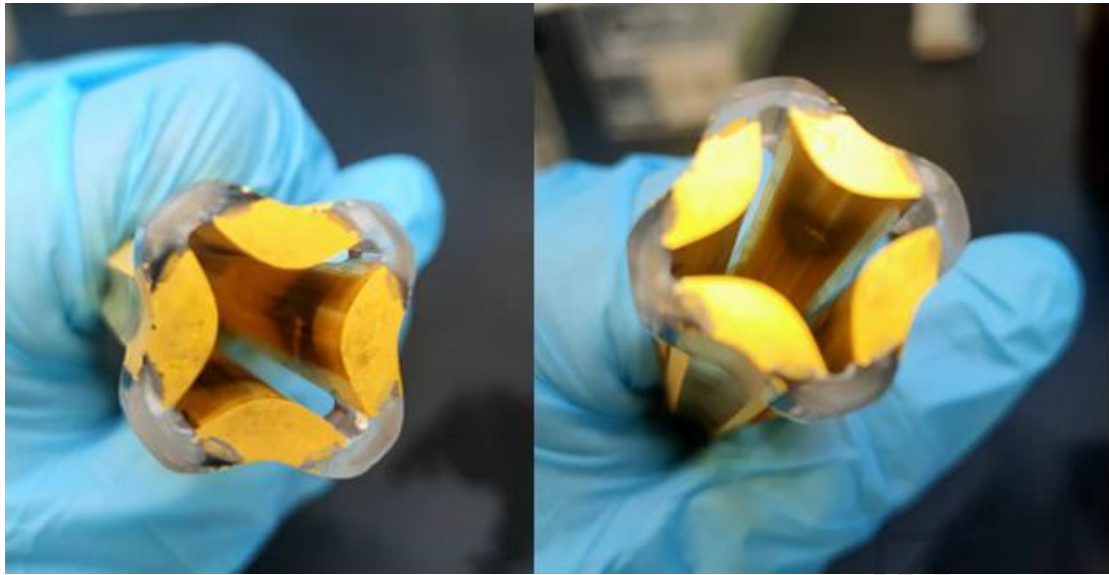
(6) 据图判断，MS1 四级杆肯定污染了。又又又爨一次上门。将更换的电灯板换回原来的（判断之前报错的原因为主线束的问题）。顺便检查四级杆，果然污染非常严重（如图）

(7) 清洗四级杆，回装、调谐一切正常。问题彻底解决。

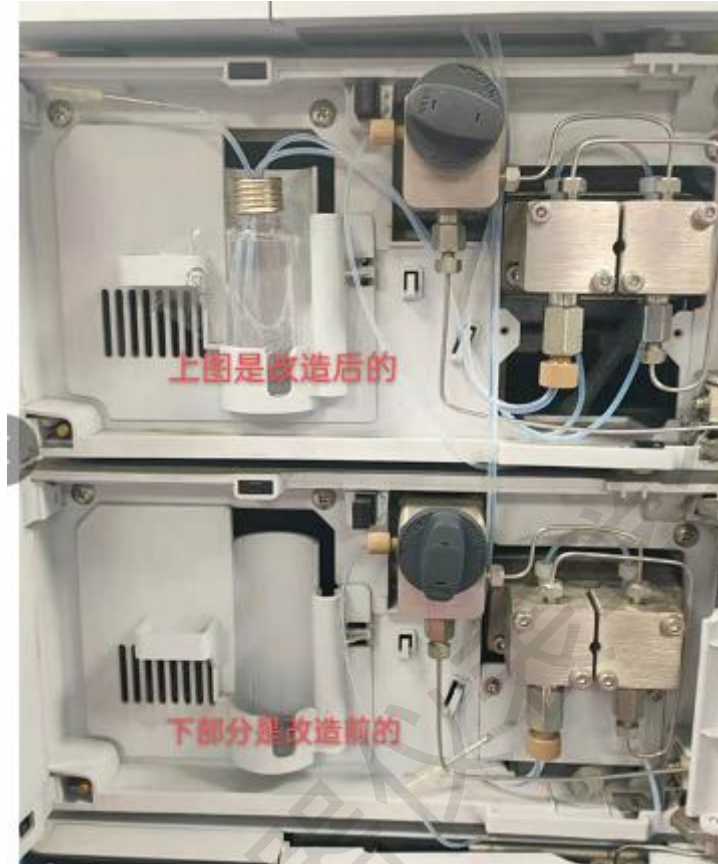
(2) 检查发现该 LC20A 泵原配有在线柱塞杆清洗，但管路里并没有接入任何清洗溶

剂瓶（仪器上没有，多年的仪器，配件已经找不齐了）。工程师出于好心帮客户用顶空瓶替代制作了一个简单的可循环在线柱塞杆清洗装置。

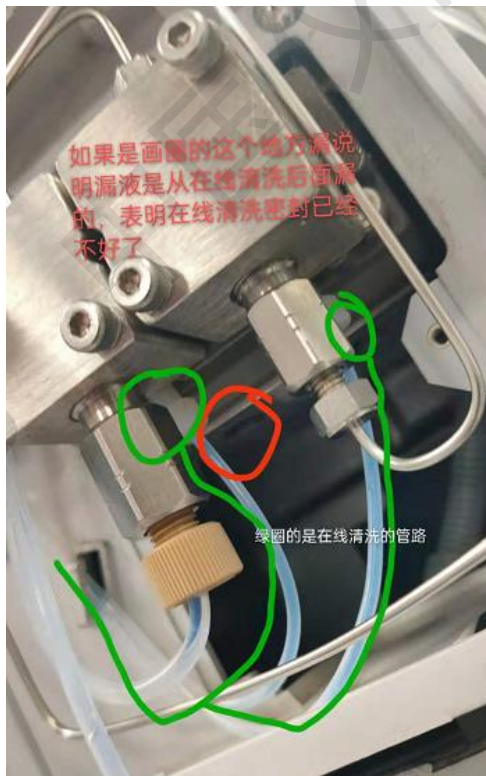
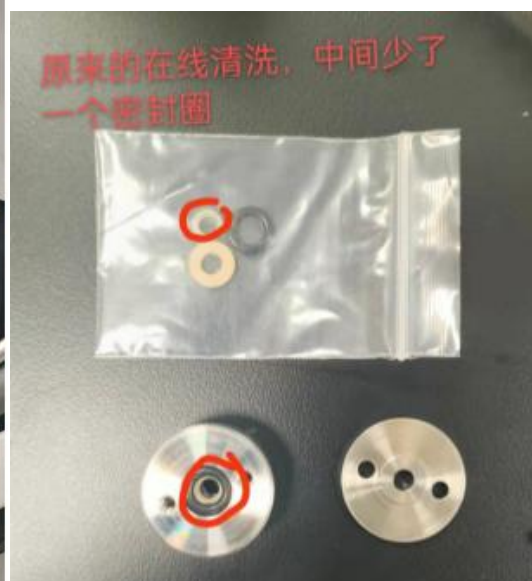
(3) 维护完成后，客户开始序列做样。一段时间后发现泵报错漏液。

(4) 工程师二次返回检查发现，泵头下方的在线清洗管路接头处有微小渗漏累积现象。判定为原在线清洗密封圈多年未使用恐怕早已经磨损了。拆开，相应处理后一切恢复正常。

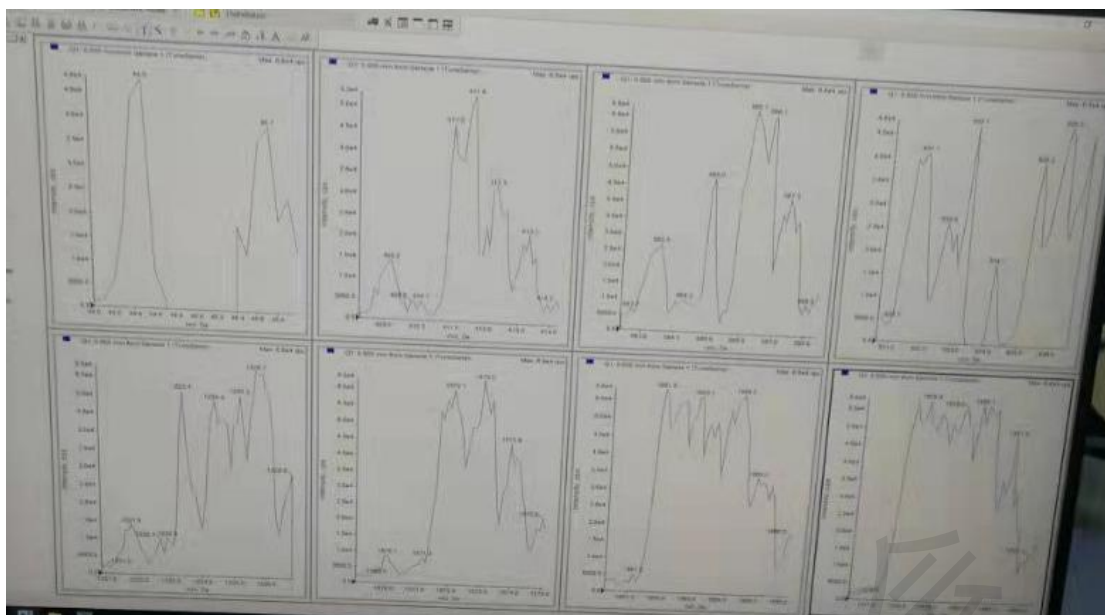
(1) 现场检查客户方法和数据，对比刚装完机的响应确实有非常明显的下降。用调谐液确认发现特征峰响应确实下降了 1~2 个数量级，TIC 只有接近 1×10^7 。尝试重新调谐，特征峰响应依然不见好转。拆下离子源检查确认喷针和喷雾正常；清洗 curtain Plate、Orifice。再次调谐现象没有改善，优化参数也没有变化。

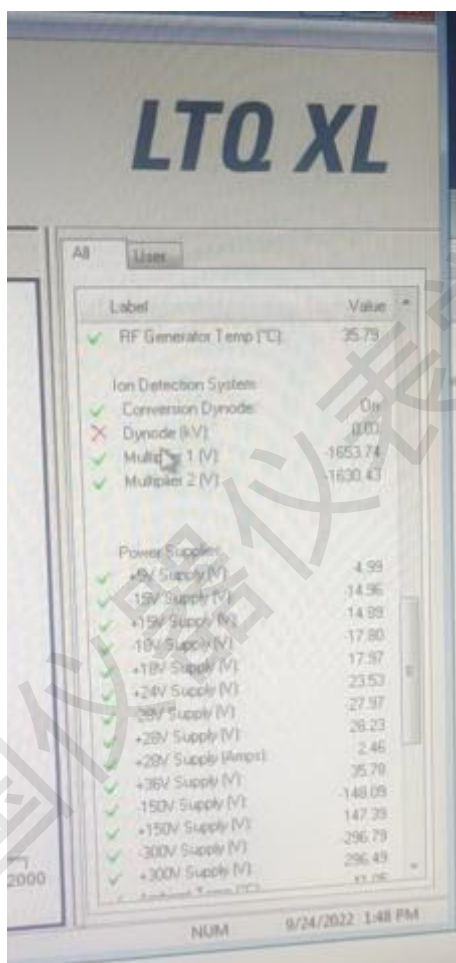
开机自检，报错：“dynode”电压为 0。调谐不了，重启也不行。

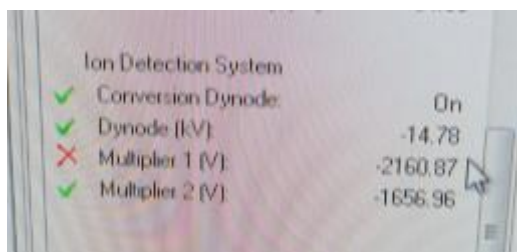
(1) 从报错看，带上打拿极电源上门更换。更换后，原来的报错消失，但出现新的报错：“Multiplier 1”>1600v。
