# 仪器设备维修案例

其乐木格

(北京赛尔森科技有限公司, 北京 100084)

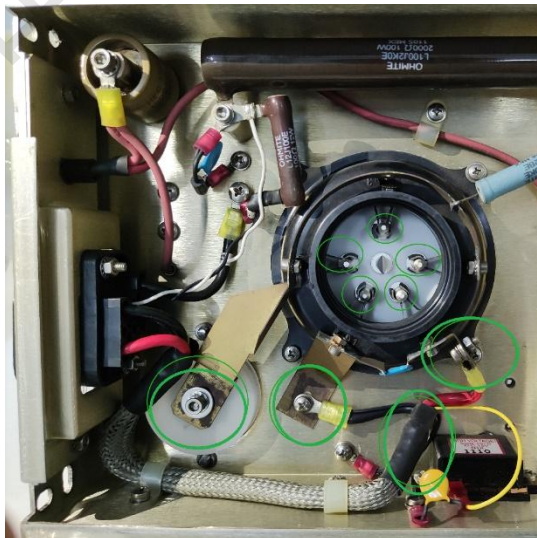
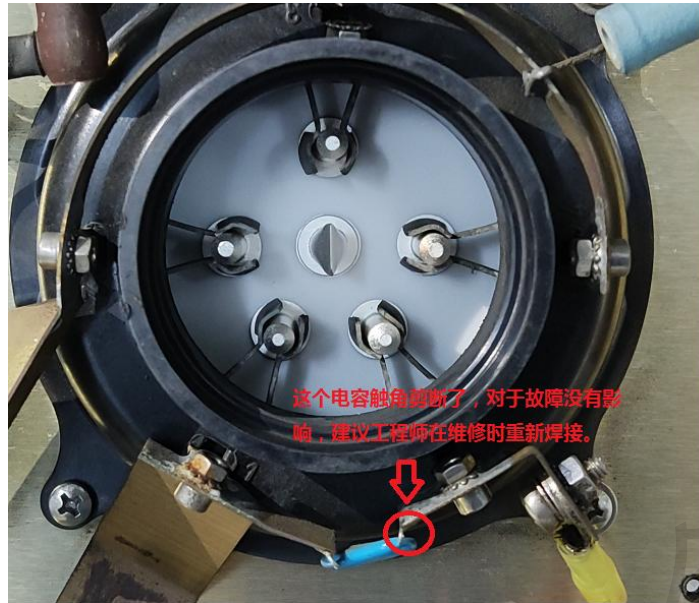
**3.2 大功率管底座部分接触点已经进行处理。如下列图:**

图中绿色部分标记的接触点, 都已经用锉刀或者砂纸打磨抛光。

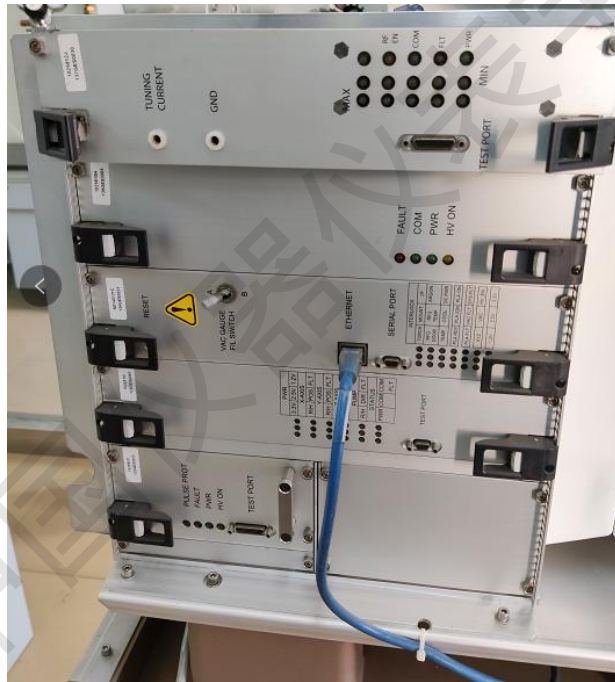
3.3 对于电气部分进行了清灰作业：
