电气接触不良造成的色谱峰分叉故障案例

摘要: 电气接触不良是色谱维修工作中常见的故障, 由电气接触不良造成的色谱峰异常状态具有一定程度的特征性, 例如检测器输出信号变化速度超越一般色谱峰信号、异常干扰信号与色谱分析条件或检测器输出衰减无关。色谱维修工作者进行故障的特征辨析时, 对色谱图的整体考察较为重要。判定不良色谱干扰信号时, 需要考虑干扰信号的此类特征, 以确定其来源。下文以某台液相色谱仪分析过程中出现无规则分叉故障的维修案例, 色谱维修工作者处置来自电气接触不良的现象给予一定程度帮助。

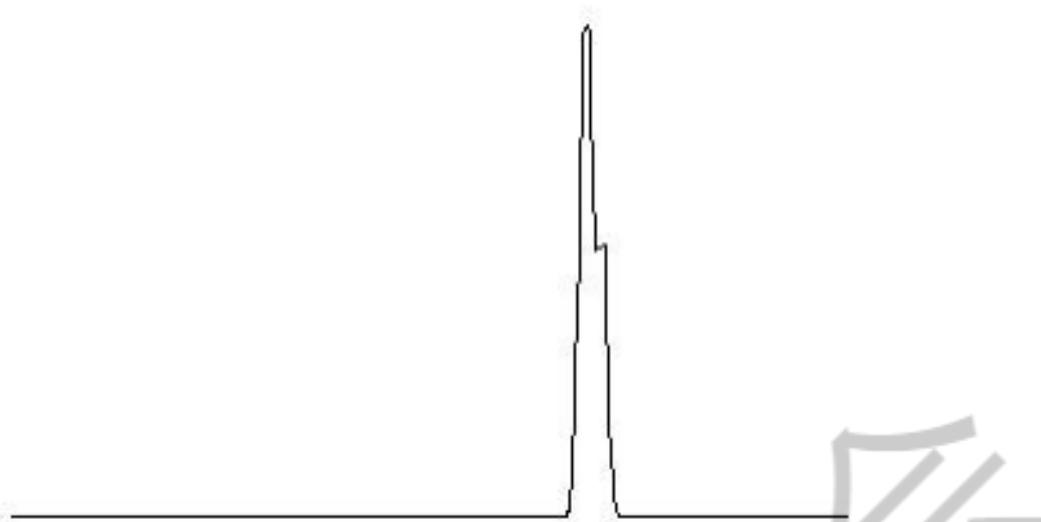
图 1 故障谱图

该液相色谱仪使用某型号的国产色谱工作站, 色谱仪的信号线连接到数据采集器上, 数据采集器再连接至电脑。近期分析过程中出现槲皮素色谱峰分叉现象, 故障谱图如图 1 所示。

一般情况下液相色谱分析中出现色谱峰分叉的现象，可能与色谱柱污染、保护柱污染、色谱系统死体积较大、进样器或管路不良有关。用户自行更换其他色谱柱，故障无改善。

现场考察用户的多个样品色谱图，发现用户样品分析中色谱峰分叉的位置——即干扰信号的出峰时间并不重现，即使同一浓度样品的重复进样也是如此，那么问题可能并非来自色谱柱或系统死体积。

并且仔细观察用户的色谱图，目标色谱峰和基线上均存在随机性的干扰信号，并且将故障色谱峰谱图放大，观察干扰信号的状态。发现该干扰信号的变化速度较快，如图 2 所示。

来自污染、色谱柱不良、系统管路连接异常、死体积较大造成的色谱峰分叉，分叉信号的变化速度不可能很快，正常情况下类似物质出峰的正态分布曲线，或者说类似两个或多个未分离峰。
