检测器惰性造成峰形与检出限不良的故障案例

摘要: 当气相色谱分析过程中出现某些组分的色谱峰形状不良或者检出限不良时, 建议进行色谱图的整体考察。如果其他物质色谱峰响应状态正常, 那么一般情况下需要考察样品自身问题或者色谱系统的惰性不良。下文对某样品气相色谱仪测试过程中出现目标峰拖尾和检出限变差的维修案例予以分析, 最终确认检测器惰性造成故障原因, 希望能够对色谱维修工作者解决类似气相色谱故障提供一定程度的帮助。

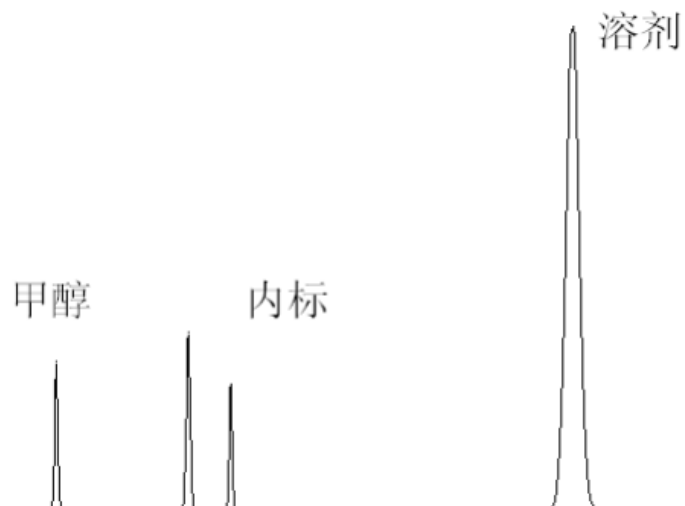
图1 正常谱图

该气相色谱仪分析条件如下所示, 前期的正常谱图如图 1 所示:

色谱柱:	Rtx-WAX 30m*0.53mm*1um
进样口温度:	200°C
检测器 (FID) 温度:	250°C
进样量:	1uL 液体直接进样
柱温:	50°C (2nmin) -10°C/min-180°C (5min)
柱流量:	5mL/min
分流比:	10:1

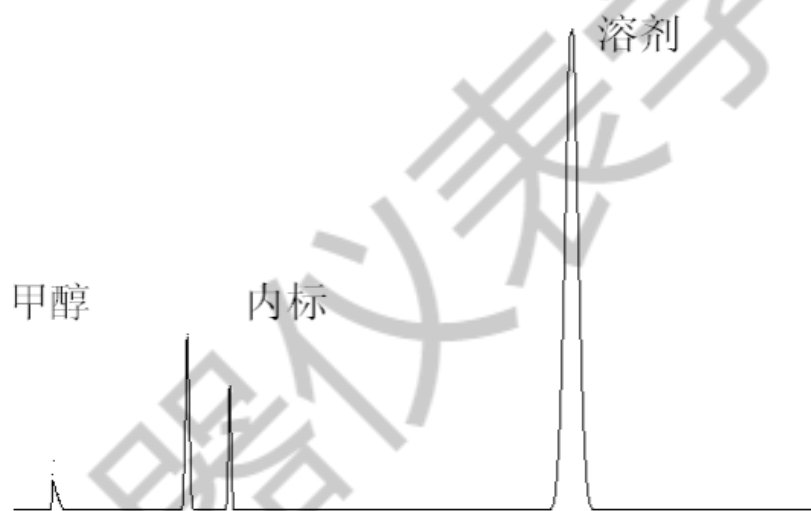
图2 异常谱图

该仪器已经安装和运行时间 10 年左右,近期在分析工作中出现甲醇色谱峰严重拖尾、并且峰高降低、检出限明显升高的故障,异常谱图如图 2 所示:

考察用户整体色谱图,发现该样品中溶剂与内标物质的色谱峰基本正常。与正常谱图相比,内标和溶剂峰面积和拖尾因子变化不大,那么基本可以排除色谱系统硬件问题——即气源、进样器、进样口、检测器基本工作正常。色谱图中仅有某个或者某些组分出峰异常,一般情况下可能与样品本身性质不良或者色谱系统惰性不良有关。

标准品和样品经过重新配置,更换样品瓶采用手工进样和自动进样的方式考察,结果变化不大,仍旧是甲醇出峰不良,内标和溶剂正常。可以初步排除样品、样品瓶、进样针等部分的问题。
