液氮低温恒温器内密封件的维修改造

摘要: 稳态瞬态荧光光谱的变温测试中, 需要经常应用液氮低温恒温器以调控样品的测试温度。但长时间工作于低温环境下, 原先金属钢丝密封件出现劳损, 导致恒温器真空度下降, 恒温性能变差。为此基于弹簧蓄能密封圈的真空密封方式, 重新设计高真空法兰套组。改造后的低温恒温器, 通过常温氦气密封性能试验, 漏率为 $10^{-11} \text{ Pa}\cdot\text{m}^3/\text{s}$ 。弹簧蓄能密封设计保障了液氮低温恒温器的稳定持续运行, 节省了大量的国际维修时间和高昂的返厂维修费用。

Maintenance and Reconstruction of the Sealing Element in Liquid Nitrogen Cryostat

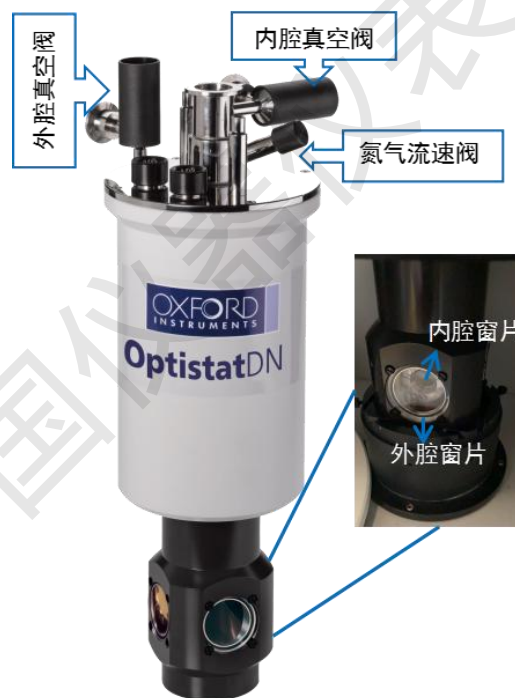
图1 液氮低温恒温器 OptistatDN

2016年购置的液氮低温恒温器（图1，牛津公司生产，型号为OptistatDN），温度变化范围在77-300 K，包括加热器和铂温度传感器。常与实验室一台爱丁堡公司生产的稳态瞬态荧光光谱仪（型号为FLS980）配套使用，用于发光光谱的变温测试。此外配置了一台转动叶片真空泵（WIGGENS公司生产，型号为R-8SN），用于低温恒温器内真空腔抽真空。如图1所示，该样品腔三面透光，一面挡板。其中，三个内腔石英窗片，对应三个外腔石英窗片。通过调整氮气流速阀，恒温器的温度稳定性保持在 ± 0.5 K（超过10 min）。2021年上半年设备出现漏气故障，加入液氮冷源介质后，恒温器外表面大面积结霜。应用氦气真空仪检测故障恒温器各部位的漏率，发现漏点集中在内腔窗片与法兰的接缝处。接缝处是由基于钢丝密封的法兰固件和内窗片盖板组成，长时间低温操作环境导致真空密封件整体疲劳受损，更换钢丝后恒温器仍会出现较大漏率。本工作基于弹簧蓄能密封圈常温和低温下优越的自密封性能，重新设计了更方便更换的真空法兰件。改造后的液氮低温恒温器，温度稳定性达到出厂水平，配合荧光光谱仪测试正常。

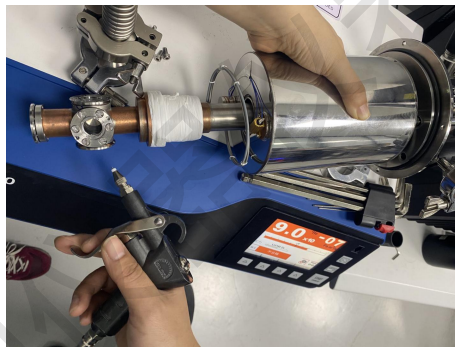
图3 氦气真空仪检测恒温器内窗漏率

为此，应用氦气真空仪检测故障恒温器的漏点。检测内腔窗片与法兰接口处，氦气真空仪显示内漏率为 $5 \pm 4 \times 10^{-7} \text{ Pa} \cdot \text{m}^3/\text{s}$ ，相对于高真空 $\sim 10^{-11} \text{ Pa} \cdot \text{m}^3/\text{s}$ 的漏率使用标准，漏率过高（图3）。

结合液氮低温恒温器使用经验，造成样品腔内窗片与法兰接口处多处漏点的原因分析如下：1) 样品腔难以清洗，遗留的化学制品侵蚀内窗的石英窗片和法兰件。2) 长时间的变温操作，造成真空密封件疲劳受损。3) 密封件质量不好，法兰面损坏、法兰结合位置渗漏。
