# 气质联用仪不出峰？一波三折的维修案例

安捷伦气质联用仪 7000d，用来做农产品中农残检测，进样品后不出峰，本以为是一个简单的问题，谁知道维修起来并不容易，把维修过程分享给大家。

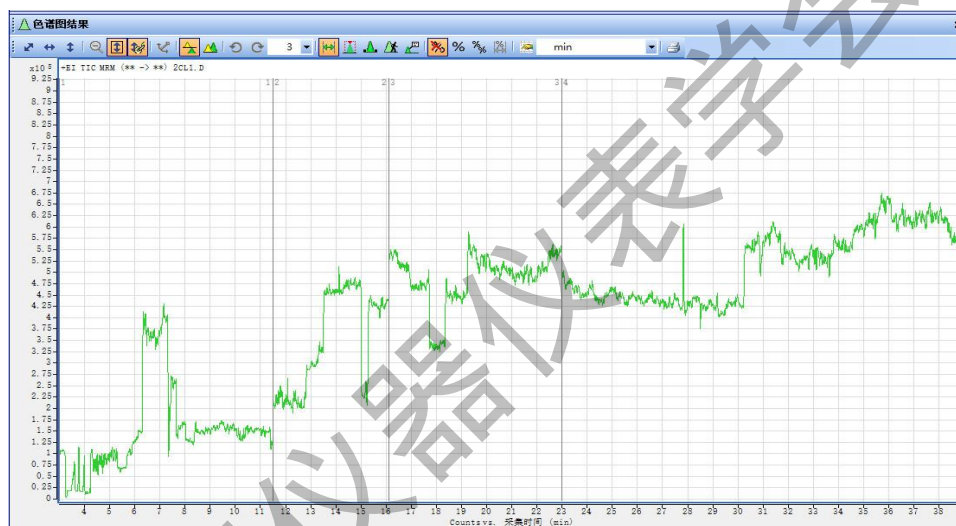
图 1 进样后不出峰

气质联用仪 7000D，开机正常调谐正常，进了 8 个样品以后，基线噪音很高，不出峰。进 18 种混合标液，也不出峰。

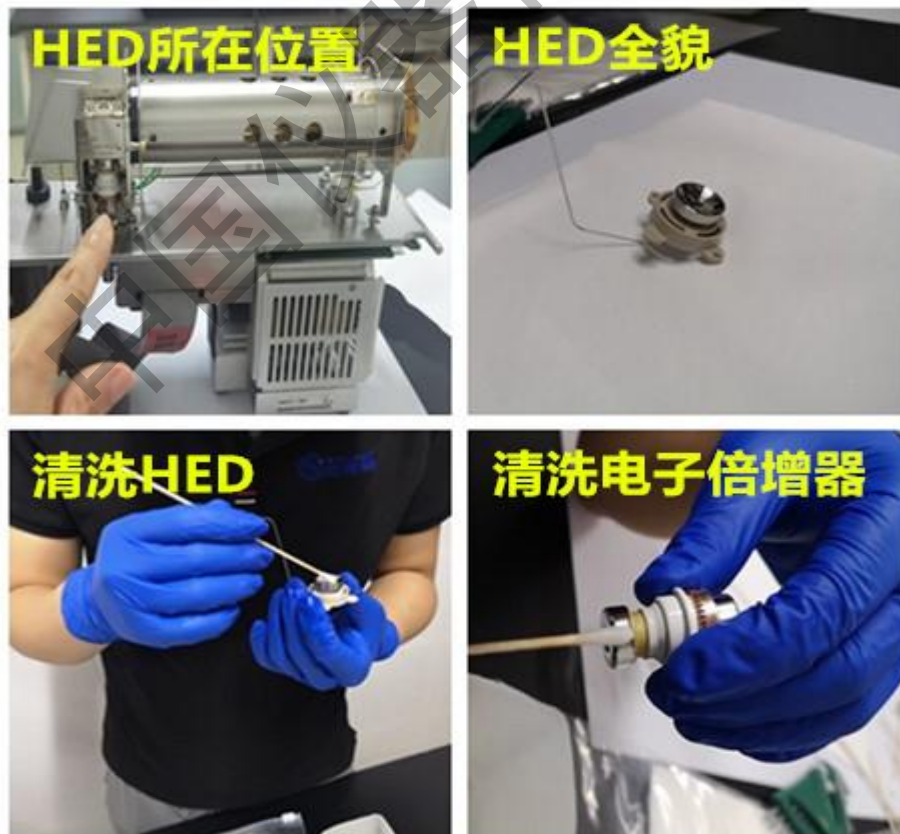
图 2 HED 清洗过程

③用棉签沾异丙醇擦拭金属圆凹面和四周，包括 HED 的金属连接线，还要擦拭安装 HED 的腔体，擦拭电子倍增器外周金属表面和红色连接线，最后需用流动的异丙醇倒置冲洗 HED 凹面和电子倍增器圆孔。

①仪器放空关机后打开放空阀将真空腔完全放空，关闭高纯氮气，从黑色球阀处断开气路，仪器端用死堵堵住防止灰尘污染，另一端安上枪头，等 HED 清洗后，进行吹扫。

②在质谱仪端拧开后侧板对脚的两个固定螺栓，将后侧板与仪器的连接线全部移除，完全打开后侧板并将后侧板取下来，拆下电子倍增器，再卸下高能打拿极。

④用氮气完全吹干 HED 和电子倍增器，安装时需棉签擦拭 HED 腔体使其完全干燥。

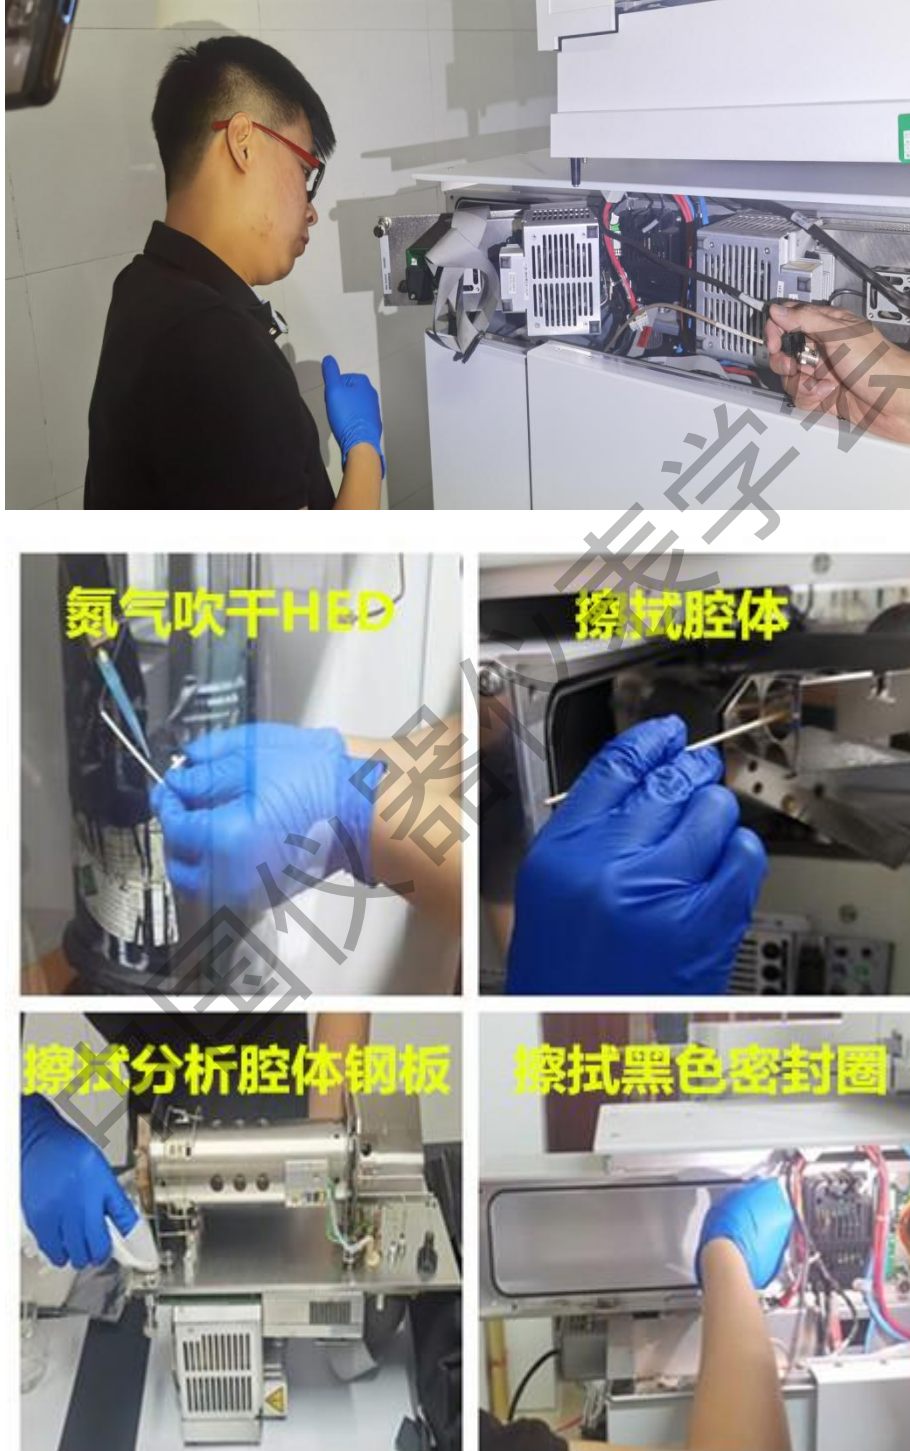
图3 工程师维修 HED

⑤开质谱仪抽真空，有严重漏气现象，整体取下后侧板，用无尘布沾异丙醇将腔体钢板上黑色橡胶印记擦拭干净，用干无尘布将黑色密封圈擦拭一遍。

⑥重新开机抽真空，待仪器真空状态稳定后调谐，HED 打开时的脉冲计数为 2，关闭时的脉冲计数 0,顺利通过。进 18 种混合标液，出峰正常。

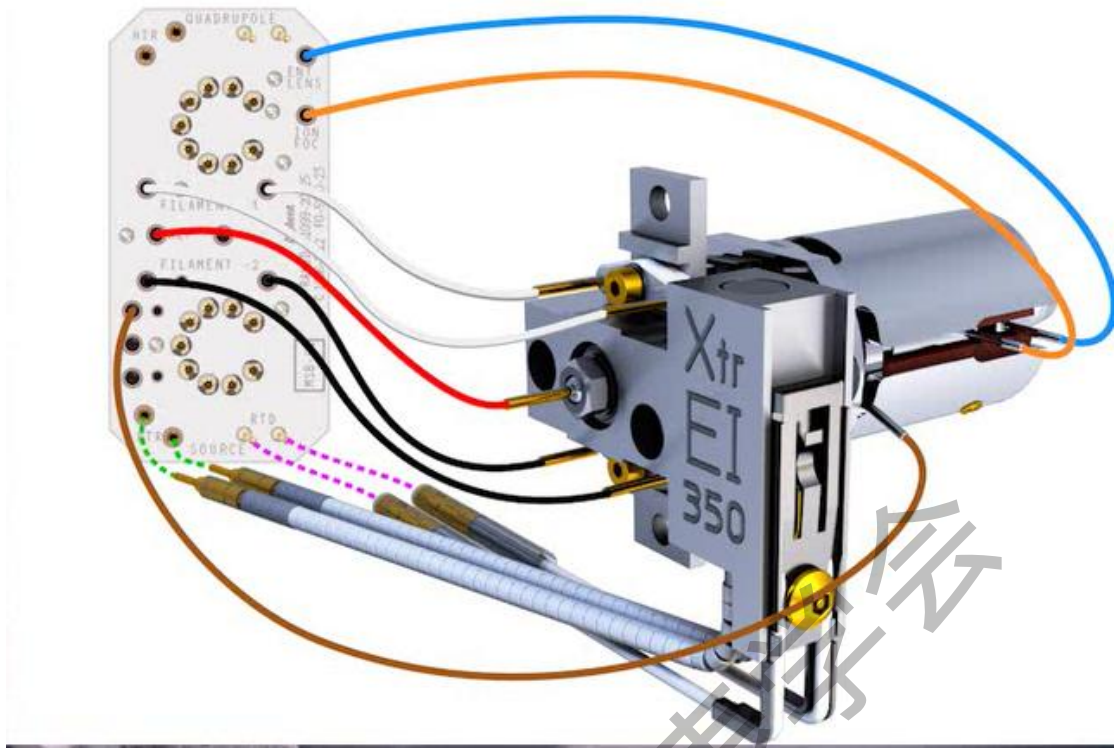
图6 离子源接线图

②拆卸时一定要拍照片或拍视频,这样安装时会容易些。

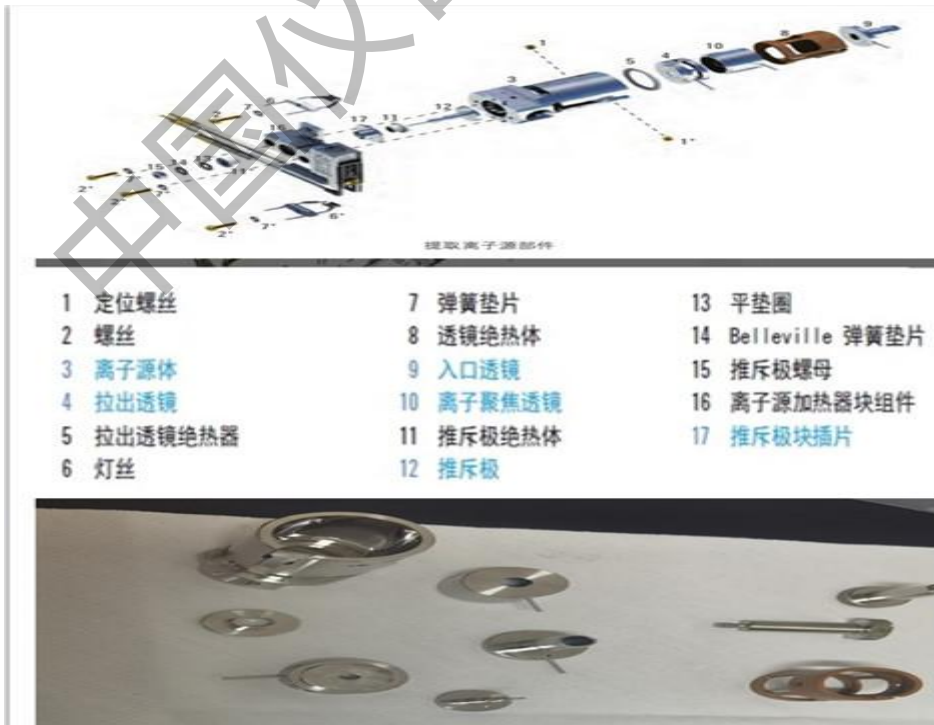
图7 离子源部件图

③重要的是所有陶瓷片、入口和离子聚焦镜绝缘体，离子加热块，所有的螺母和灯丝都应该放置在一张干净无尘布上，并且避免与任何溶剂接触。

④将金属元件分离开来有助于更加容易地清洗离子源。

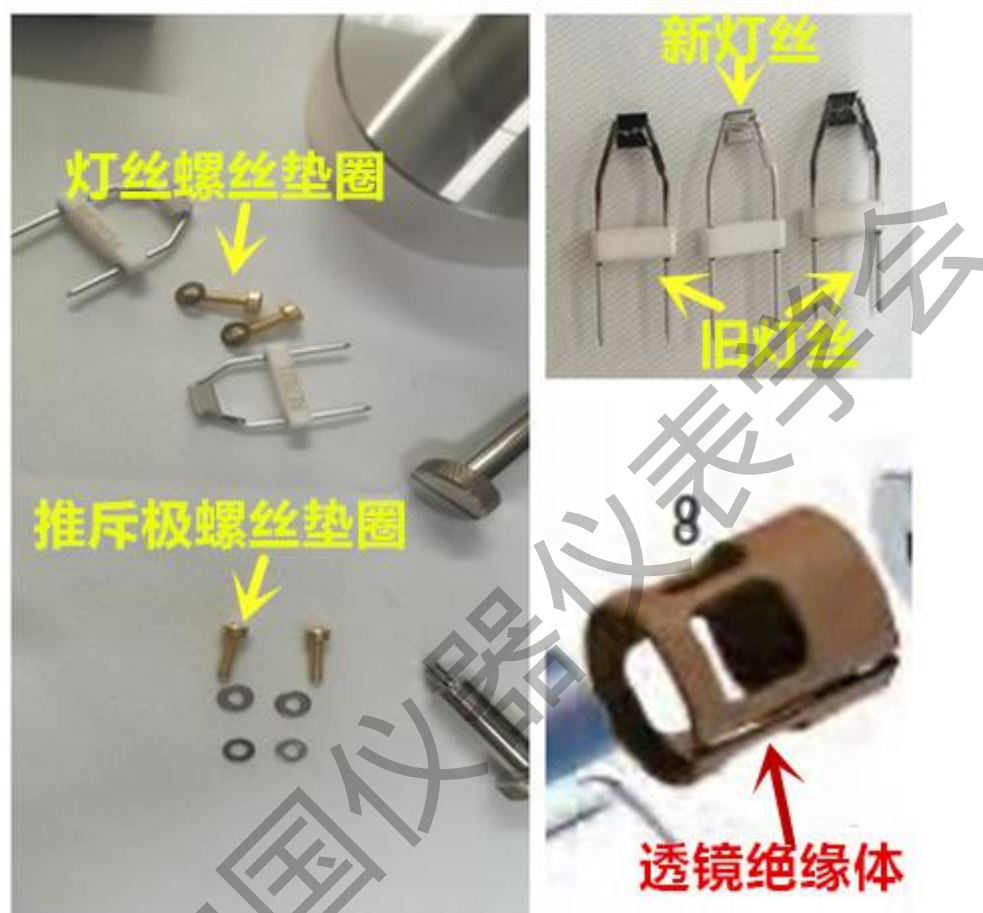
图8 垫圈、灯丝、透镜绝缘体

①透镜绝缘体使用时间长了，老化韧性差，只能用一个手拨开，万不可用两手掰，容易断裂。

②固定灯丝的螺丝上面是一个垫圈，固定推斥极螺丝上面是两个垫圈，大的在下面，小的在上面。（拆卸时大的垫圈可能会留在孔中，可以用镊子夹出来。）

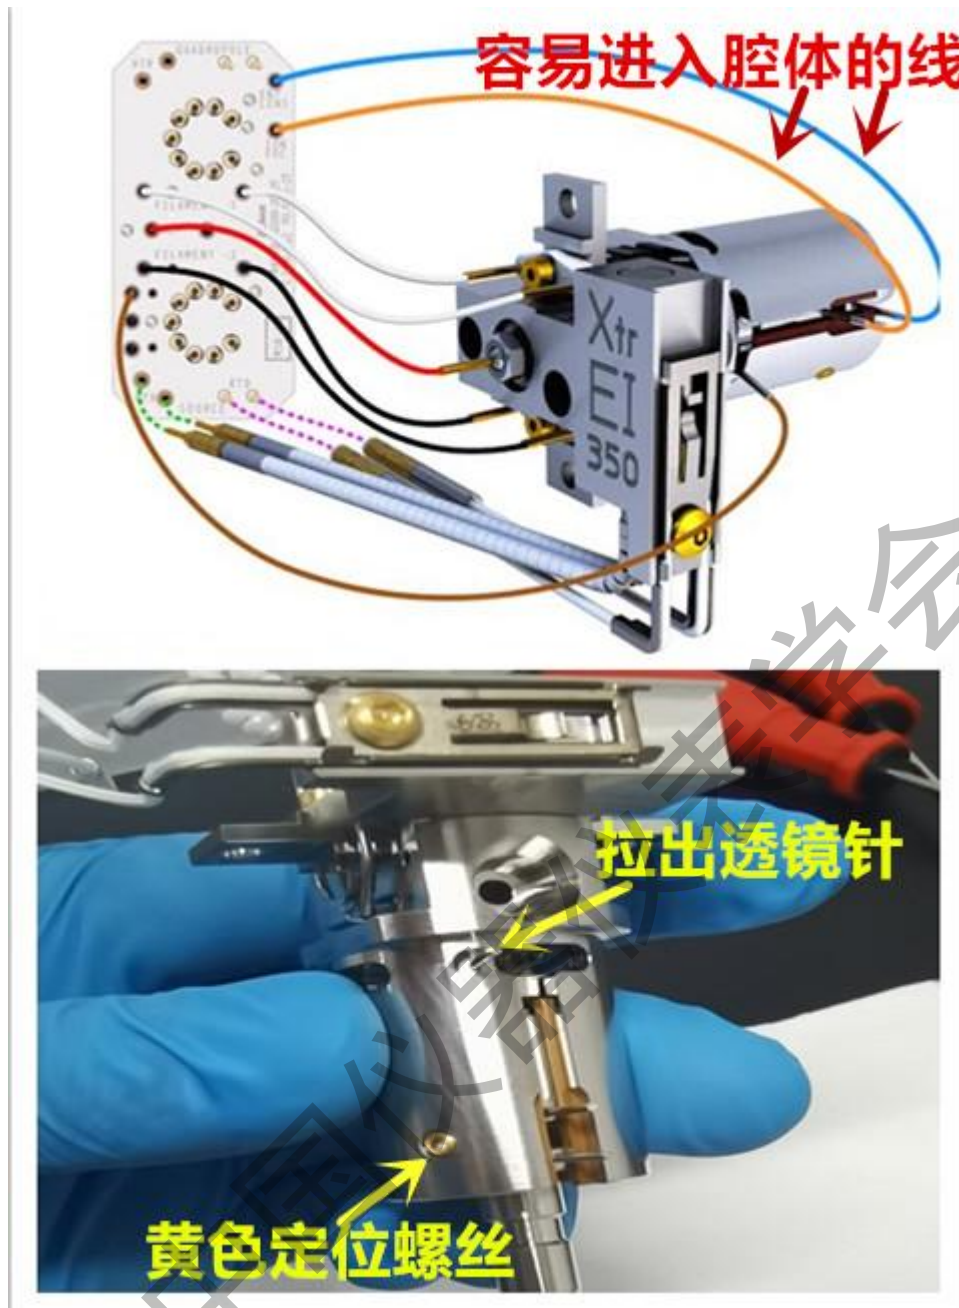
图9 拉出透镜的位置

④拉出透镜的针所在位置很重要，如果针的位置太靠近腔壁，连接线插不上，这时需要拆卸下来，拧松离子源体的黄色定位螺丝，可以调整拉出透镜针的位置。

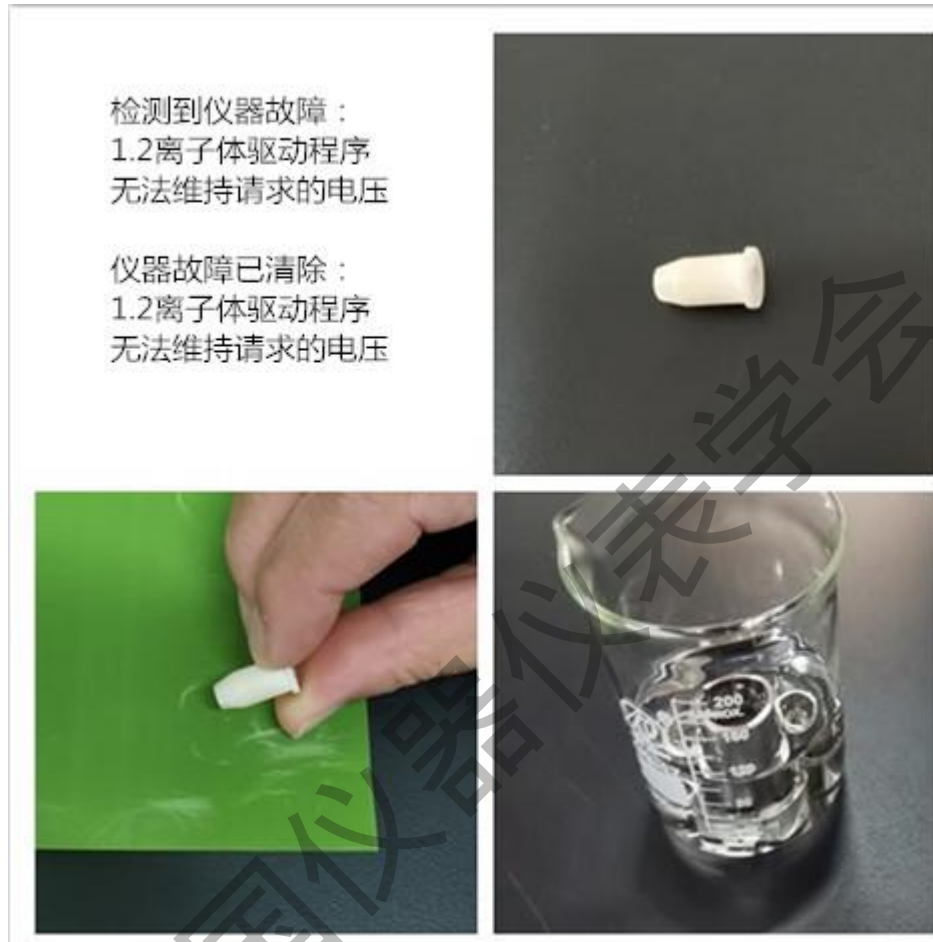
图 10 故障提示与打磨白色陶瓷管、清洗离子源

安上离子源后，抽真空过夜，进行空气、水检查，氮、氧、水都能通过。但调谐时报错，“检测到仪器故障 1.2 离子体驱动程序无法维持请求的电压”。咨询安捷伦工程师张哲与陈康康，认为是离子源漏电，需要重新拆开再安装。同时让检查质谱端的白色陶瓷管，是否安装好。

- ①将离子源拆卸，拆开后用甲醇、丙酮、正己烷等溶剂各清洗 2 遍。
- ②晾干后安装。
- ③将质谱端的白色陶瓷管取下来，上面有黑色的脏点，用绿色砂纸进行打磨，重新装回去。

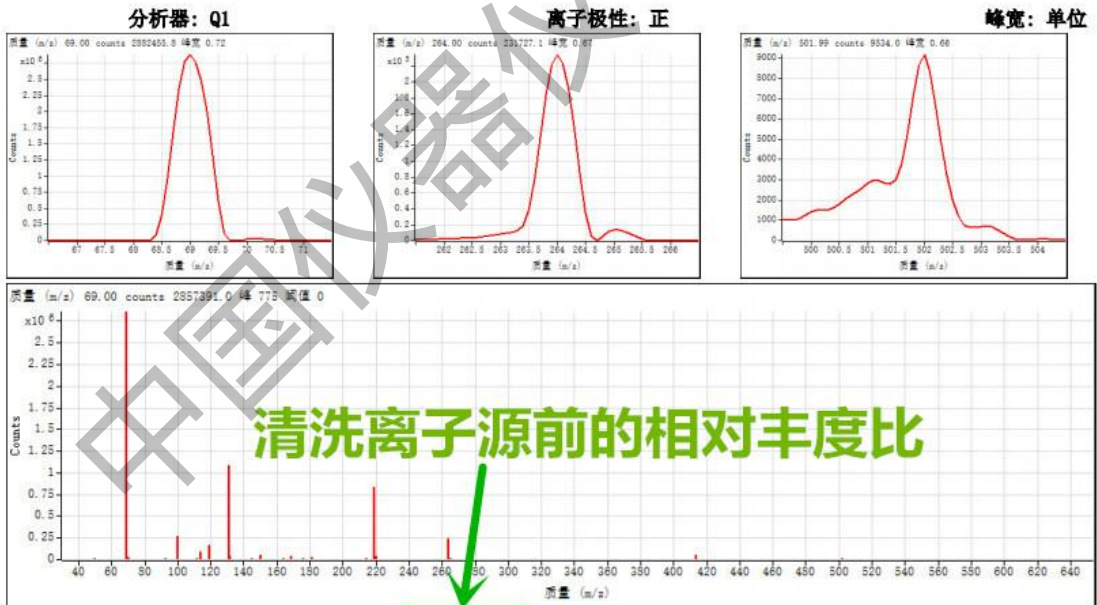
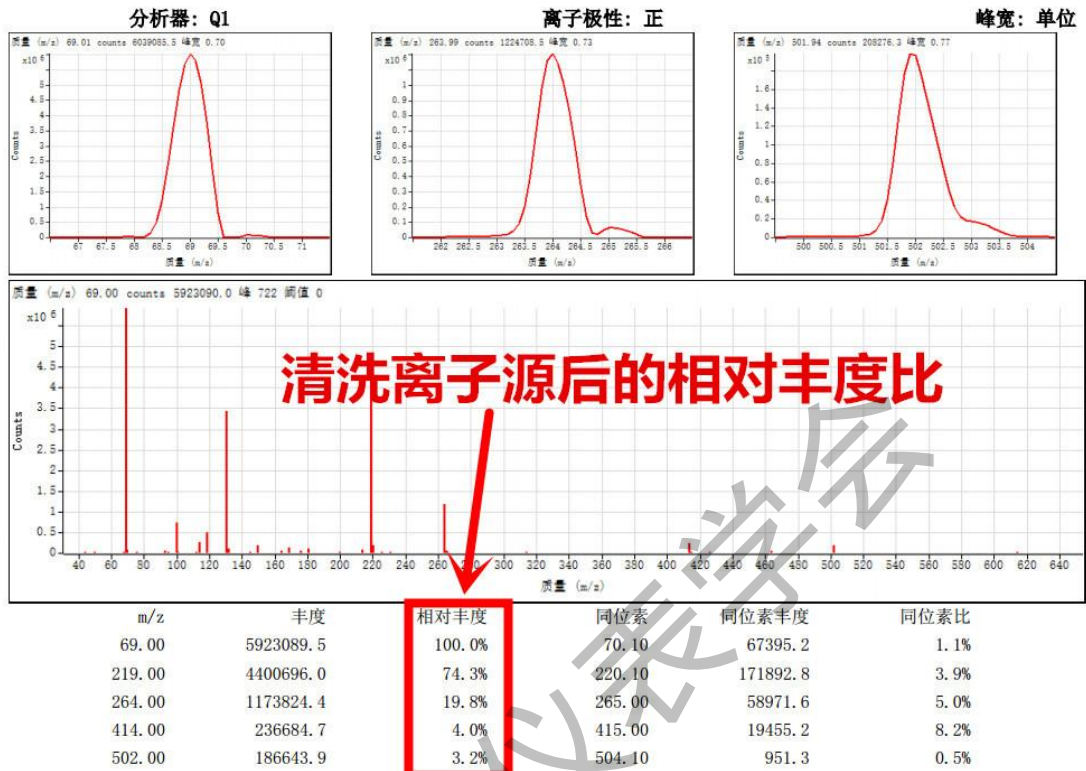
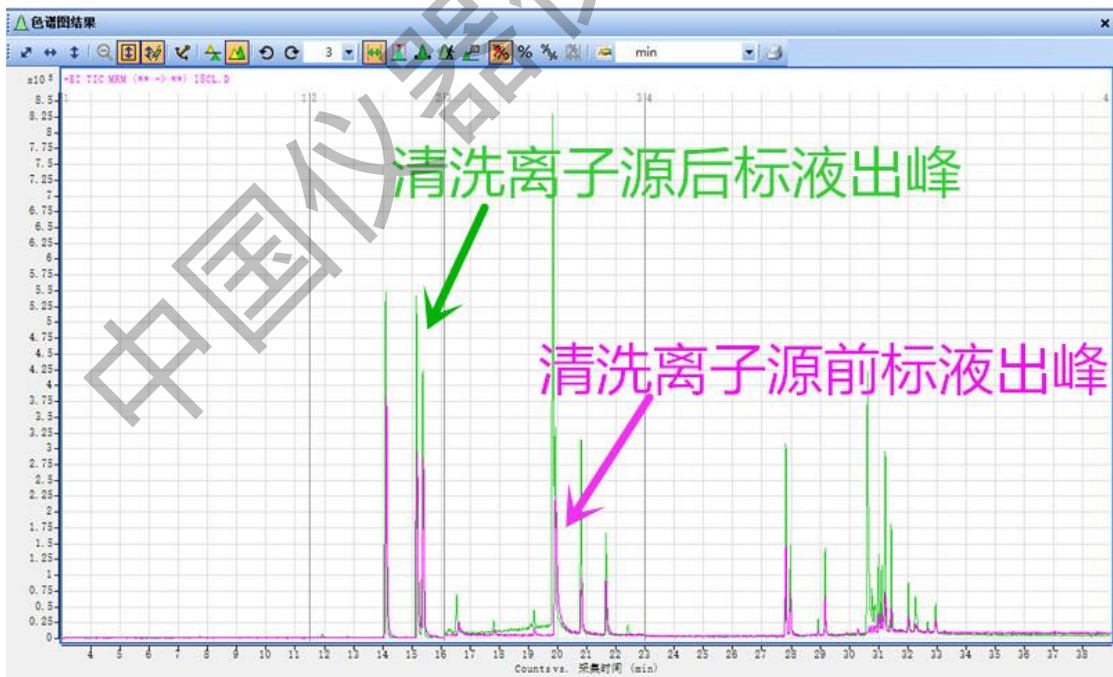
图 12 清洗离子源前后情况比较

本以为问题到此就解决了，调谐时出现新问题，219 离子的丰度比低于 40%，其它离子的丰度比也较低，说明离子源污染了，需要清洗离子源。自己动手清洗离子源，但因为是第一次清洗离子源，出现的问题并不少。

比较了清洗离子源的离子相对丰度比, 相对丰度比有大幅度提升, 见下图。进 18 种混标, 出峰正常, 峰尖锐, 峰高与峰面积增大不少, 仪器恢复正常。

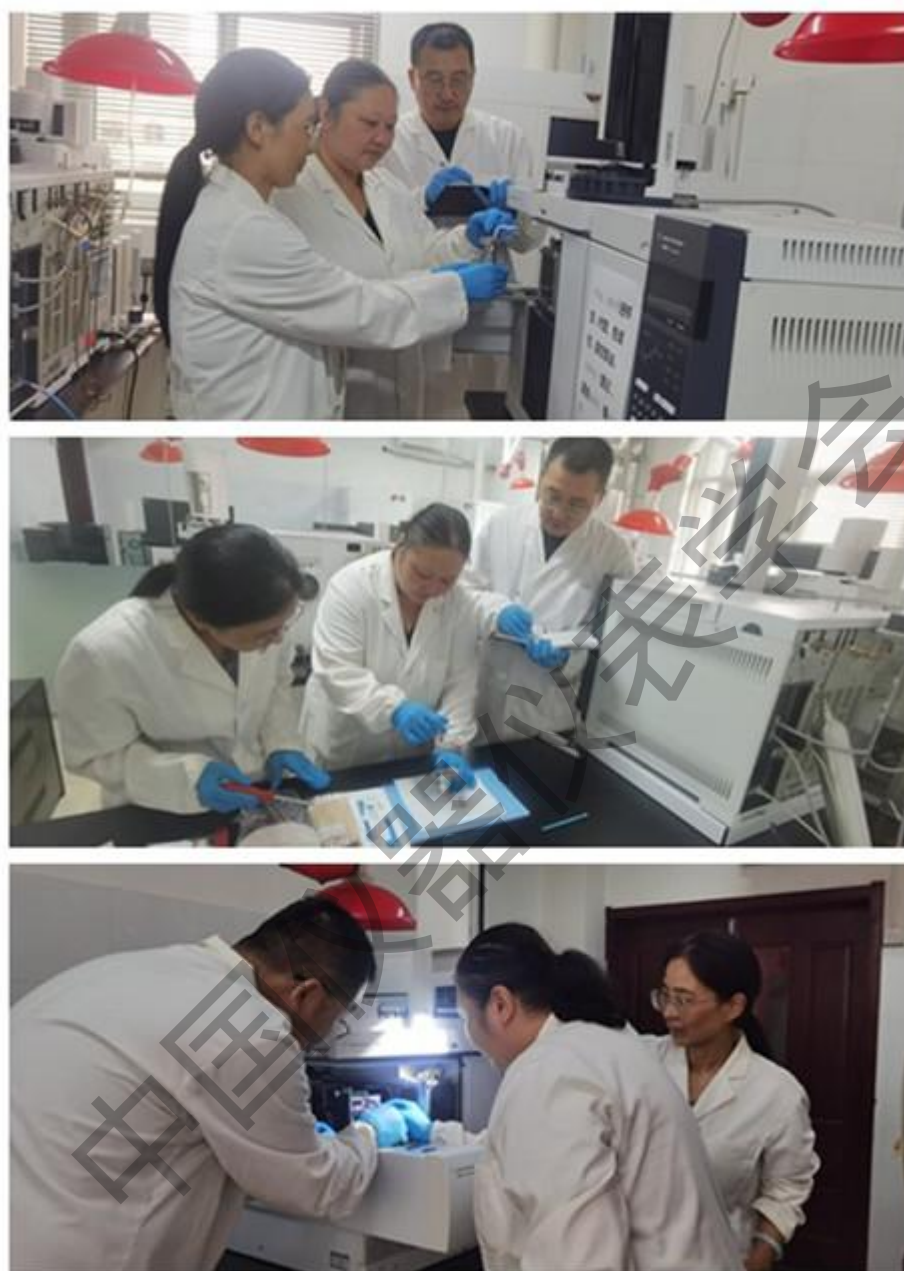
图 13 同事们拆卸离子源

少见。我们自己动手清洗离子源，出现不少问题，走了很多弯路，通过工程师耐心解答，逐一得到解决。通过此次维修，提高了动手能力，提升了维修水平。
