仪器维修案例汇编

摘要: 本文汇编了多个维修实践案例, 涉及多个品牌和各种仪器类型, 包括有液相、气相、液质、气质、ICPMS 等等。通过故障现象、维修过程和结论几个部分的描述, 配以图文尽可能还原维修实例。

1 气相安捷伦 7890_FPD 报错“点火器开路/短路”

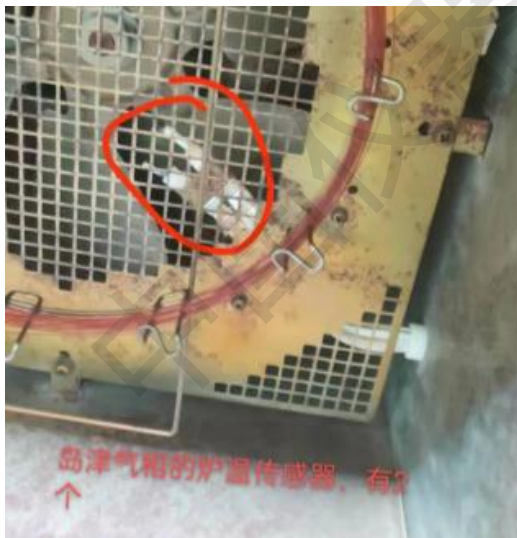
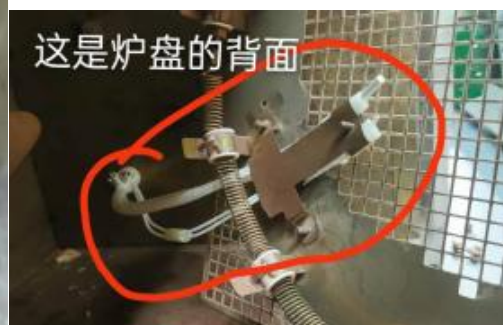
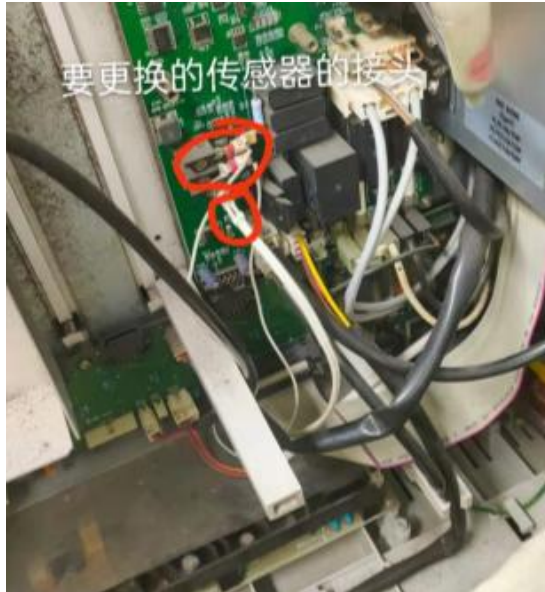
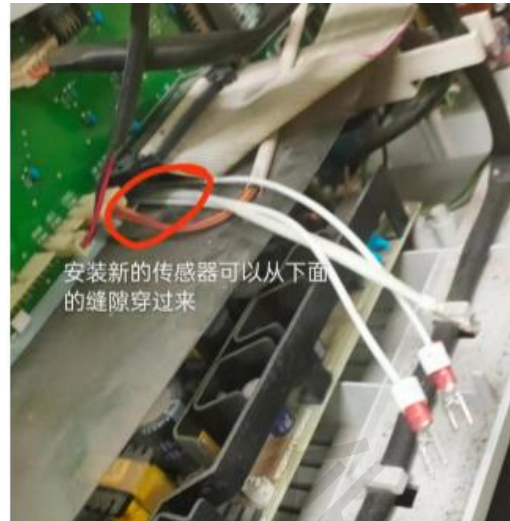
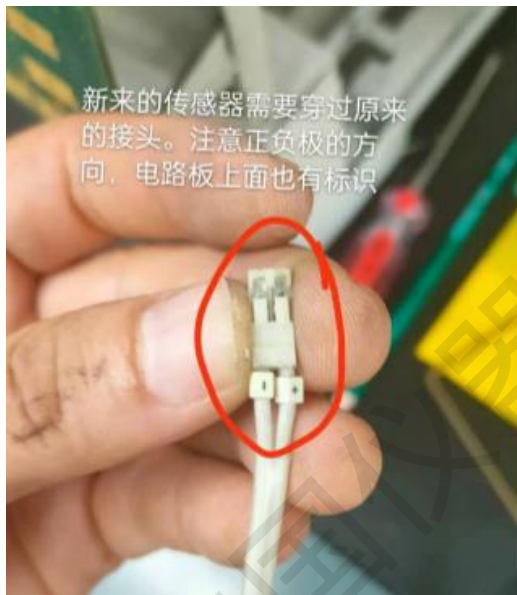
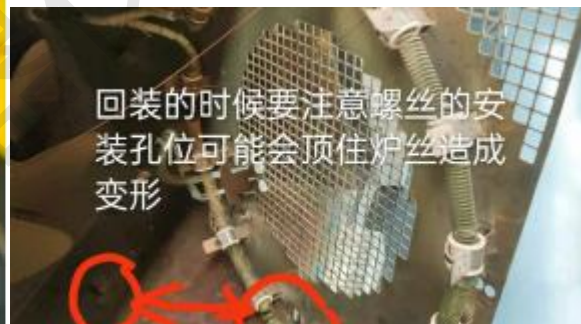
(1) 岛津气相炉箱温度传感器有两个探头，可以单独更换。但官方建议同时更换。

(2) 更换操作其实没有难度，只是注意一些细节，避免产生其他损坏。(客观讲，岛津的老仪器不够皮实，不耐糙，配件老化容易坏，操作要格外小心。)

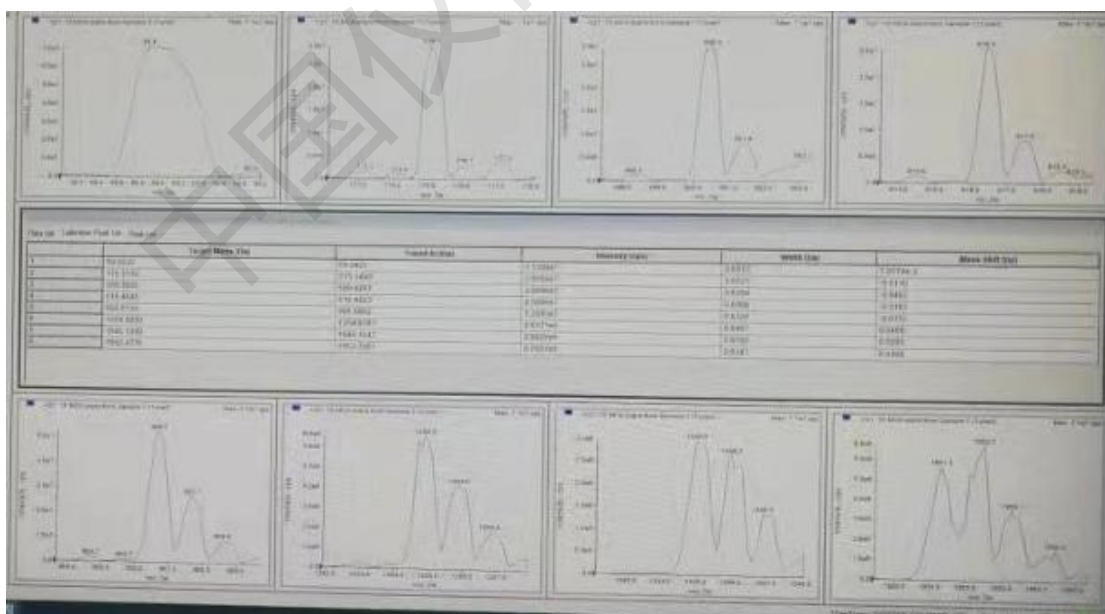
(3) 检查测量 Tuning Q1/Q3 Coil Box。Tuning 2000Da 时，电压只有 0.0009v。重新拔插检测器 cable 和所有 HV cable、包括离子源 cable。重新开机调谐，一切恢复正常。反复切换极性测试均正常。做样响应恢复。维修结束。

路故障相关。本案例中仪器为新装机不久的仪器，除非发生显而易见的电路灾难，一般不优先考虑电路板损坏。在排查更常见的因素后，如：离子源、喷针、Orifice、Gas1/2 等，优先考虑由于线路接触不良。

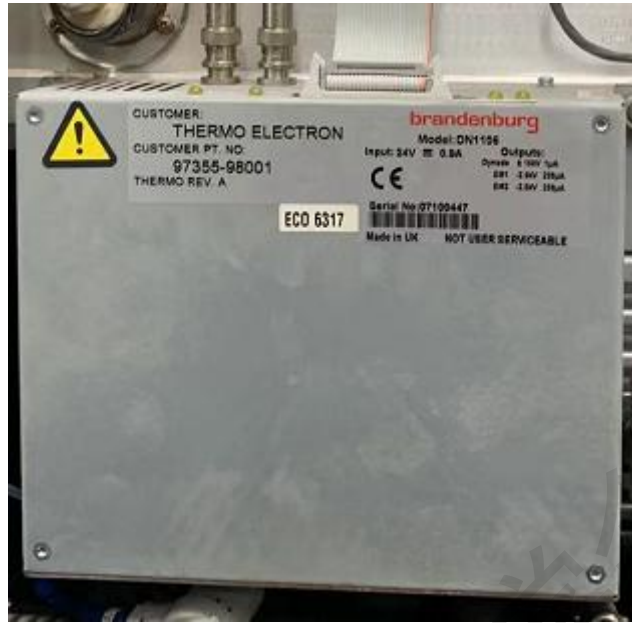
(2) 负模式下可以看到调谐峰；正模式不行。此时怀疑带去的备件 DOA。只能把备

件拿回公司检修。

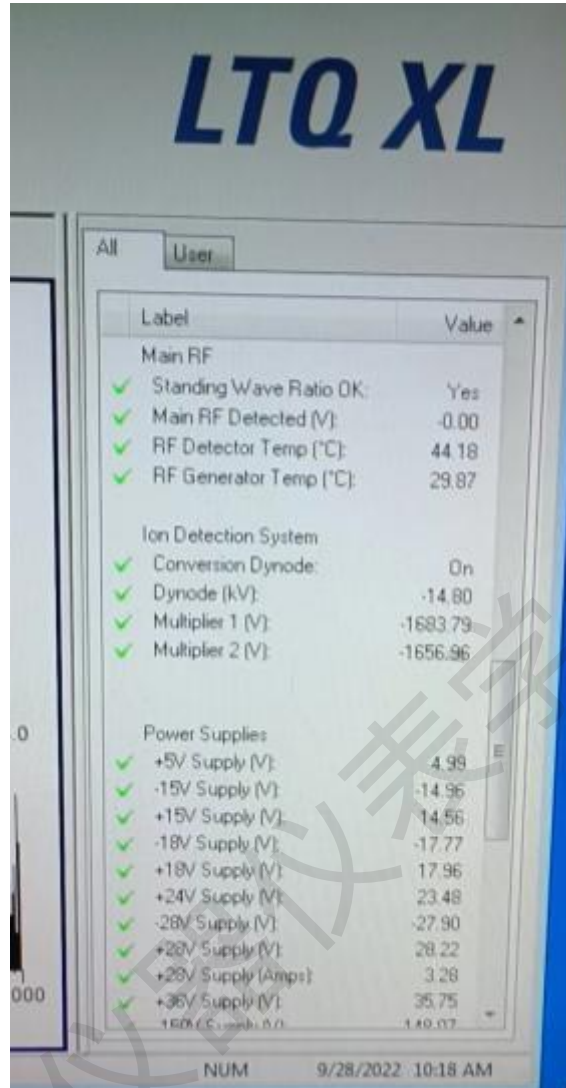
(3) 再次上门将修复的打拿极电源换上后，报错消失，调谐正常。经客户一段时间做样测试都没问题，维修结束。

不得不赞一下赛默飞的质谱（包括气质、液质、ICPMS）设计有个共同的优点就是电路诊断功能比较全面，并且面向用户开放。这给客户和维修工程师带来了许多便利，如果确实是硬件损坏的情况下，可以比较快速准确的找到故障部位。该例当中，报错信息已经可以确定是高能打拿极电源损坏了，只需要更换即好。备件 DOA 无论是原厂还是其他渠道都难免偶有发生，并不妨碍故障部位的锁定。
